ACTA DE LA SESIÓN ORDINARIA DEL PLENO DEL AYUNTAMIENTO DE IZA CELEBRADO EL DÍA 27 DE ENERO DE 2011

“ASUNTO: Informe previo incoación expediente de declaración de ruina

EMPLAZAMIENTO: Parcela 91, polígono 17 de Aguinaga

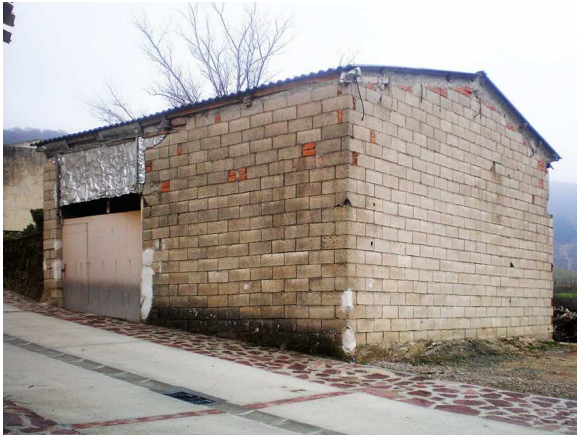
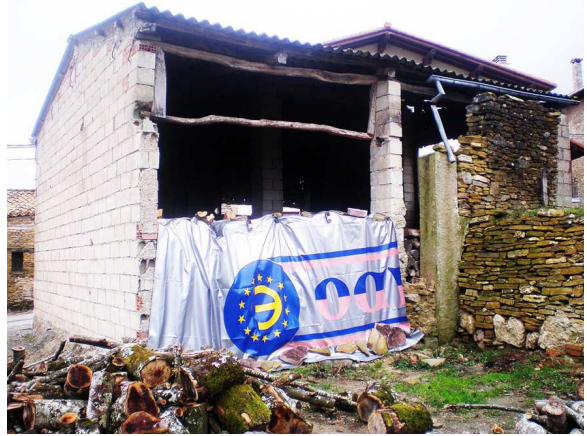
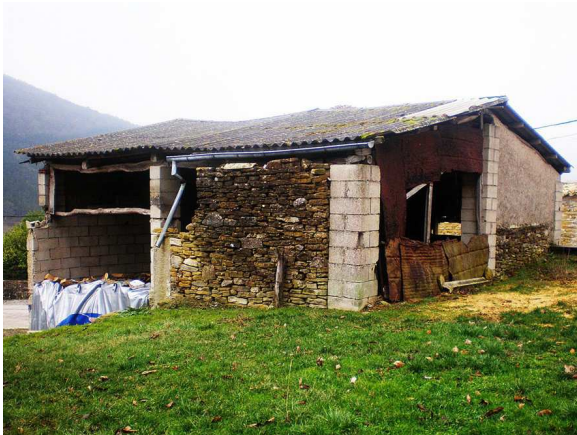
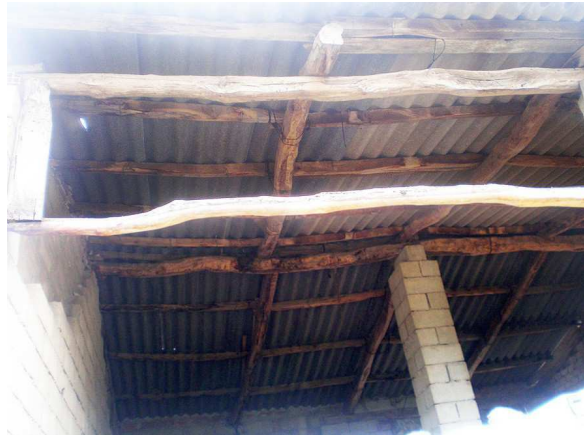
Se observa que el edificio tiene una construcción de ínfima calidad y se encuentra en mal estado. La estructura y cerramientos está poco trabada, muy expuesta a los empujes de viento, principalmente a succión por estar abierta en zonas, y con partes inestables, con riesgo de caída. La cubierta no es plana sino que presenta ondulaciones, debido a las vigas de madera que tienen sección y longitud muy irregulares. Se aprecia también humedades por capilaridad.

El edificio no reúne las condiciones de seguridad y estabilidad que permitan su utilización, entendiéndose que podría no soportar las acciones sobre la edificación requeridas por la normativa vigente referida a sobrecargas de uso, nieve, viento e incendios.

- Aunque no puede señalarse literalmente el agotamiento generalizado de los elementos estructurales o fundamentales del edificio, sí se puede considerar que dichos elementos estructurales no reúnen las condiciones de seguridad y estabilidad requeridas por la normativa vigente, como ya se ha indicado anteriormente (muros, postes, vigas y cubierta).

Como medidas que con carácter urgente se deberían adoptar para asegurar la integridad física de terceras personas que transiten por los espacios públicos aledaños, estaría la necesidad del vallado exterior del perímetro del edificio para impedir el paso a las proximidades de las fachadas que tienen riesgo de caída de algunos elementos constructivos.

En cuanto a la posible incoación de expediente de ruina, cabe informar que de la inspección realizada, y a tenor del contenido de lo expuesto, se deduce que la condición del inmueble es tal que cabe considerarlo como de ruina a los efectos técnicos y legales. Como medidas que con carácter urgente se deberían adoptar para asegurar la integridad física de terceras personas que transiten por los espacios públicos aledaños, estaría la necesidad del vallado exterior del perímetro del edificio para impedir el paso a las proximidades de las fachadas que tienen riesgo de caída de algunos elementos constructivos.

Segundo.- Efectuar el vallado exterior del perímetro del edificio para impedir el paso a las proximidades de las fachadas que tienen riesgo de caída de algunos elementos constructivos.

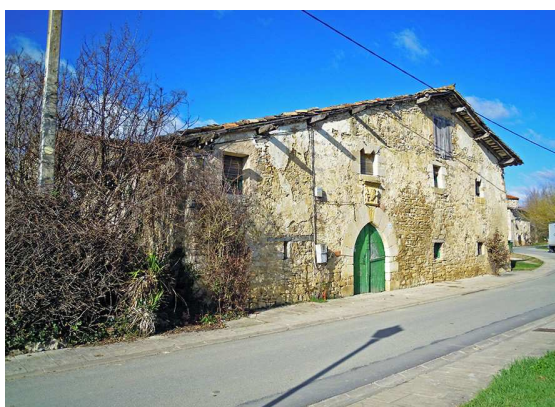
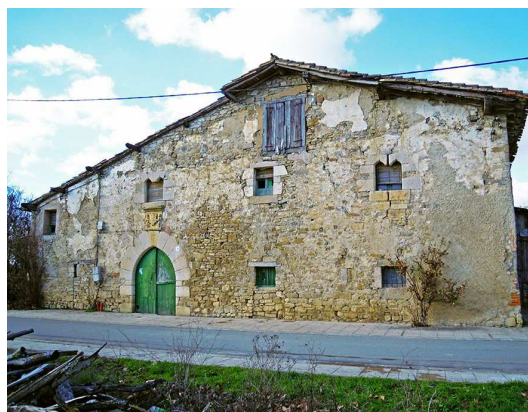
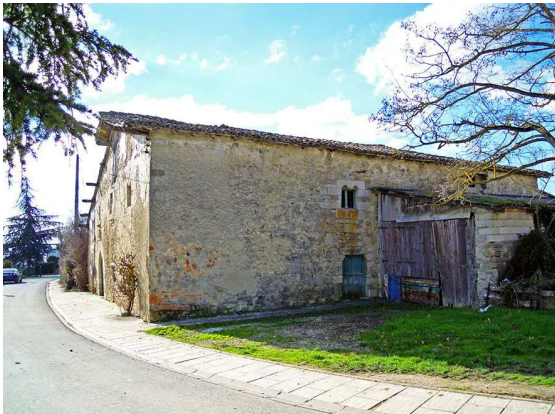
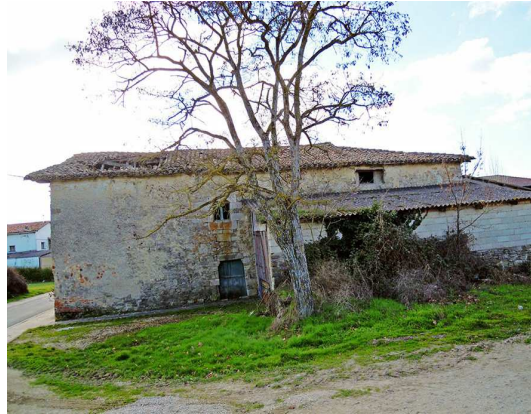
Fotografías realizadas el 21-1-2011

Desde una visión exterior, se observa que el edificio está en general en mal estado. El uso al que se destina en la actualidad es de almacenaje. Los muros exteriores están en estado regular, con alguna grieta importante y raseo de mortero parcialmente desprendido. La cubierta y aleros están en mal estado, se aprecia hundimiento parcial de la techumbre en el faldón Norte y el alero de la fachada principal recayente a la calle está en parte desmontado.

En visita de inspección efectuada el 21-1-2011 se observa que no se ha vallado la fachada Este y se ha retirado parte del alero recayente a fachada, según se puede apreciar en las fotografías tomadas ese día y que se adjuntan al presente informe:

- El agotamiento generalizado de los elementos estructurales o fundamentales del edificio, evidenciado por el hundimiento de parte de la estructura.
- Que el coste de las obras de reparación necesarias es superior al 50% del valor actual de la construcción, excluido el valor del terreno. Ello es obvio, puesto que para reparar el edificio es preciso la demolición de cubiertas y forjados como mínimo, es decir, su vaciado interior y posterior reconstrucción.

De las actuaciones a realizar con carácter urgente y que se citaron en nuestro anterior informe, se observa que se ha retirado parte del alero que presentaba riesgo de caída hacia la calle. No obstante, no se puede garantizar que no haya en el futuro ningún desprendimiento o caída de materiales a la calle, por lo que sería preciso también el vallado del entorno de la fachada Este para impedir el paso a sus proximidades.

Debido a la posible entrada de agua al interior de muros y estructura, facilitada por el hundimiento del tejado y retirada de alero, deberá realizarse un seguimiento periódico de la estabilidad de dichos elementos estructurales, notificándose a los técnicos municipales cualquier cambio por si fuese preciso adoptar medidas adicionales de seguridad.

Segundo.- Aunque se ha retirado parte del alero que presentaba riesgo de caída hacia la calle, no obstante no se puede garantizar que no haya en el futuro ningún desprendimiento o caída de materiales a la calle, por lo se deberá efectuar el vallado del entorno de al fachada este (que da la calle) par impedir el paso a sus proximidades y asimismo y debido a la posible entrada de agua al interior de muro y estructura, facilitada por el hundimiento del tejado y retirada de alero, deberá realizarse un seguimiento periódico de la estabilidad de dichos elementos estructurales, notificándose a los técnicos municipales cualquier cambio por si fuese preciso adoptar medidas adicionales de seguridad.

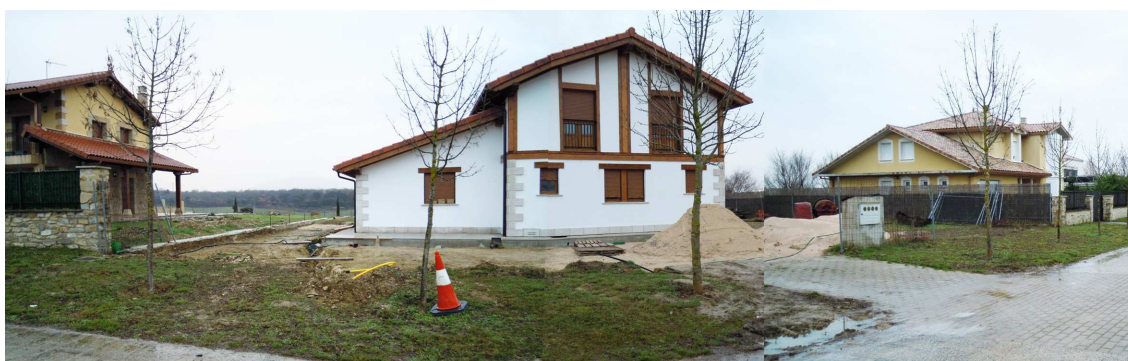
Los cierres de parcela que estaban previstos en el proyecto no se han ejecutado. Se recuerda que el cierre frontal deberá ajustarse al modelo aprobado por el Ayuntamiento, con zócalo de fábrica de piedra idéntico al ejecutado en otras parcelas de la misma unidad.

Se observa que las obras referidas a cierres y urbanización no se han ejecutado, se aprecian zanjas abiertas para acometidas de los servicios aún sin finalizar, obras de urbanización interior sin terminar y materiales de obra almacenados delante de la vivienda. Los nuevos accesos a través de la zona verde pública están sin realizar, observándose que en el acceso de obra provisional se ha estropeado el césped con la rodadura de los vehículos.

Por todo lo informado anteriormente, se concluye que la vivienda no reúne aún las condiciones precisas de accesibilidad y de servicios para poder utilizarse. En cuanto a la solicitud de devolución del aval, entendemos que no procede hasta que se realicen correctamente las obras de urbanización proyectadas y se reponga la zona verde afectada.

Indicar a S. Miguel Sarasa que no se puede acceder a la licencia de 1ª utilización solicitada porque la vivienda no reúne aún las condiciones precisas de accesibilidad y de servicios para poder utilizarse. Y en cuanto a la solicitud de devolución del aval, que no procede hasta que se realicen correctamente las obras del urbanización proyectadas y se reponga la zona verde afectada.
